## 特殊建築物定期調査報告（概要）

学校名	泉陽中学校	住所	森町問詰259	調査日	2020年度
建物名	校舎			記入者

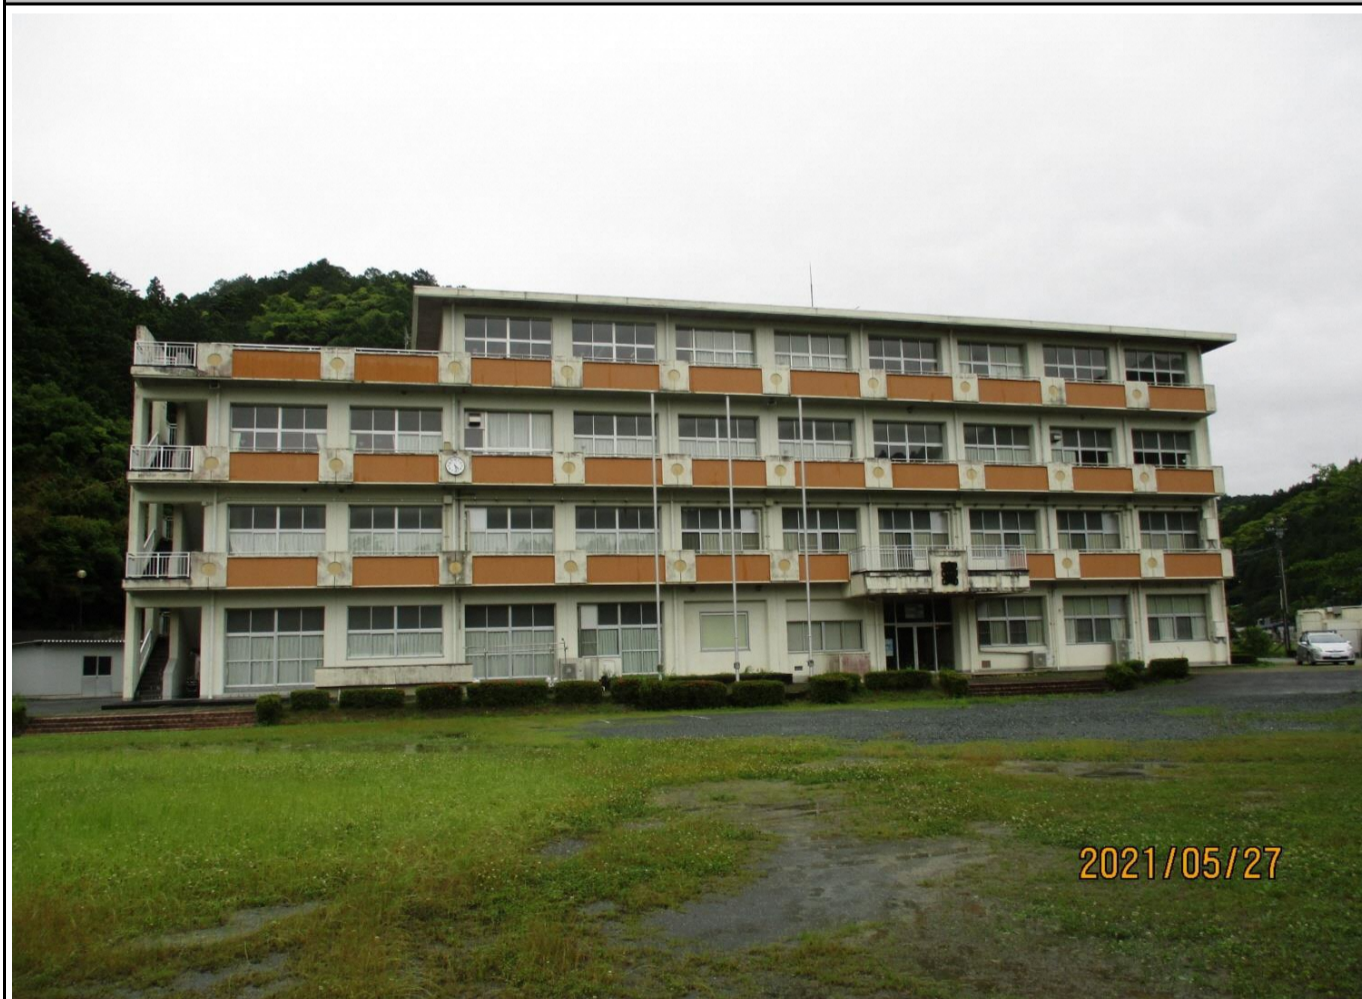
写真

部位	仕様 (該当する項目にチェック)	工事履歴(部位の更新)		劣化状況 (複数回答可)	箇所数	特記事項
		年度	工事内容			
1 屋根 屋上	<input type="checkbox"/> アスファルト保護防水 <input type="checkbox"/> アスファルト露出防水 <input checked="" type="checkbox"/> シート防水、塗膜防水 <input type="checkbox"/> 勾配屋根(長尺金属板、折板) <input type="checkbox"/> 勾配屋根(スレート、瓦類) <input checked="" type="checkbox"/> その他の屋根 ( 排水不良 )			<input type="checkbox"/> 降雨時に雨漏りがある		
				<input checked="" type="checkbox"/> 天井等に雨漏り痕がある	3	
				<input checked="" type="checkbox"/> 防水層に膨れ・破れ等がある	5	
				<input type="checkbox"/> 屋根葺材に錆・損傷がある		
				<input type="checkbox"/> 笠木・立上り等に損傷がある		
				<input type="checkbox"/> 樋やルーフトレンを目視点検できない		
				<input type="checkbox"/> 既存点検等で指摘がある		
2 外壁	<input type="checkbox"/> 塗仕上げ <input checked="" type="checkbox"/> タイル張り、石張り <input type="checkbox"/> 金属系パネル <input type="checkbox"/> コンクリート系パネル(ALC等) <input type="checkbox"/> その他の外壁 ( ) <input type="checkbox"/> アルミ製サッシ <input type="checkbox"/> 鋼製サッシ <input type="checkbox"/> 断熱サッシ、省エネガラス			<input type="checkbox"/> 鉄筋が見えているところがある

<input type="checkbox"/> 外壁から漏水がある		
				<input type="checkbox"/> 塗装の剥がれ		
				<input type="checkbox"/> タイルや石が剥がれている		
				<input checked="" type="checkbox"/> 大きな亀裂がある	3	
				<input type="checkbox"/> 窓・ドアの廻りで漏水がある		
				<input checked="" type="checkbox"/> 窓・ドアに錆・腐食・変形がある	1	
				<input type="checkbox"/> 外部手すり等の錆・腐朽		
				<input type="checkbox"/> 既存点検等で指摘がある

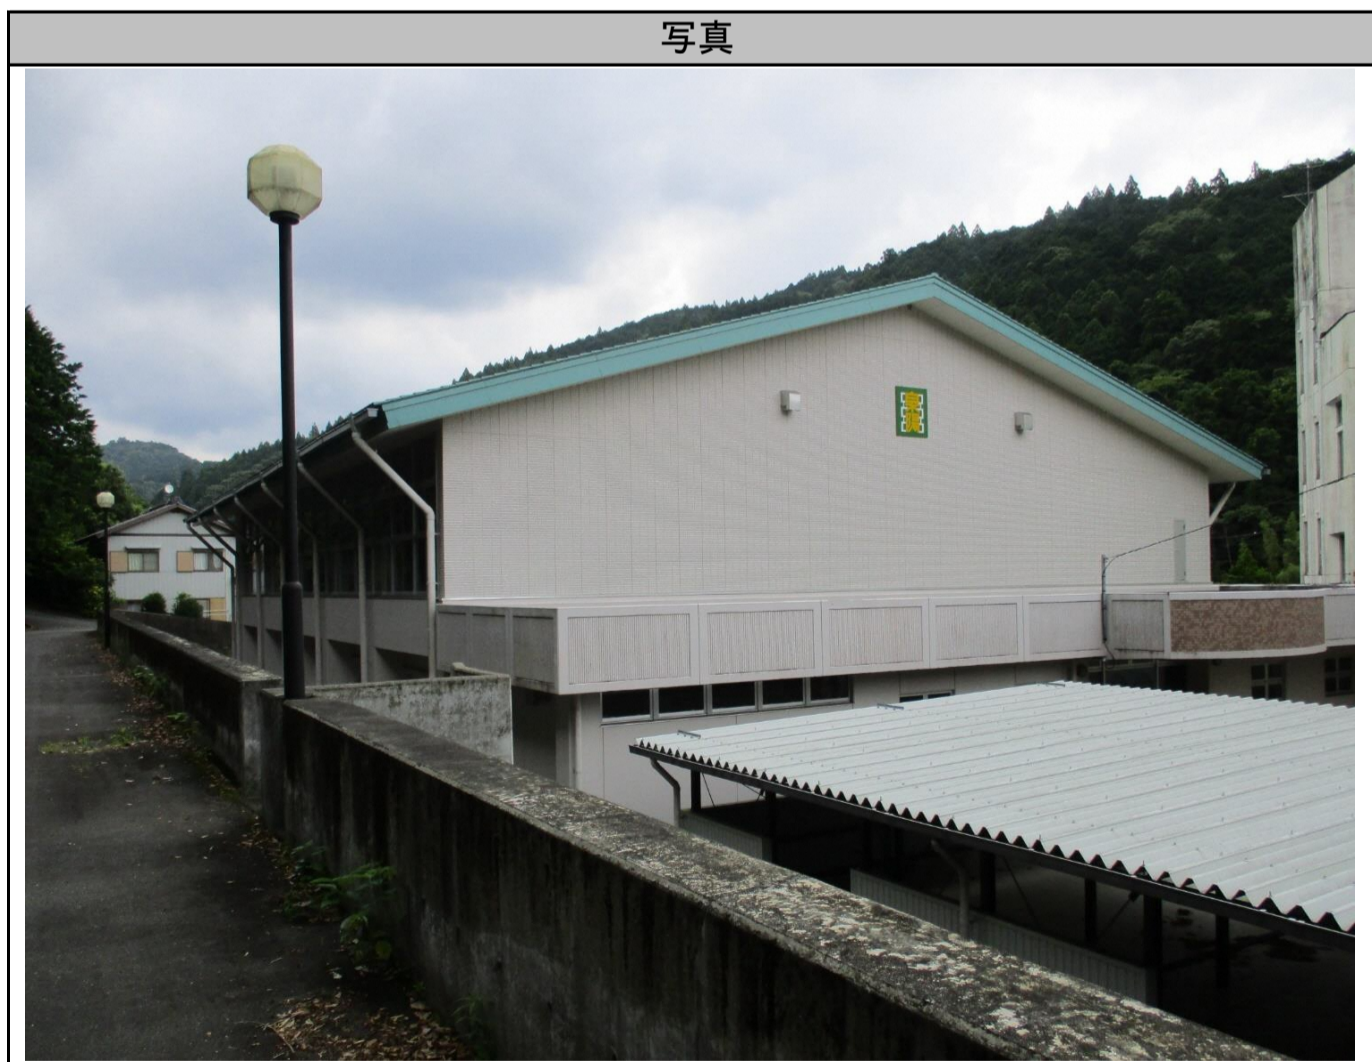
部位	仕様 (該当する項目にチェック)	工事履歴(部位の更新)		劣化状況 (複数回答可)	箇所数	特記事項
		年度	工事内容			
1 屋根 屋上	<input type="checkbox"/> アスファルト保護防水			<input type="checkbox"/> 降雨時に雨漏りがある		
	<input type="checkbox"/> アスファルト露出防水			<input type="checkbox"/> 天井等に雨漏り痕がある		
	<input type="checkbox"/> シート防水、塗膜防水			<input type="checkbox"/> 防水層に膨れ・破れ等がある		
	<input type="checkbox"/> 勾配屋根(長尺金属板、折板)			<input type="checkbox"/> 屋根葺材に錆・損傷がある		
	<input type="checkbox"/> 勾配屋根(スレート、瓦類)			<input type="checkbox"/> 笠木・立上り等に損傷がある		
	<input type="checkbox"/> その他の屋根 ( )			<input type="checkbox"/> 樋やルーフトレンを目視点検できない		
				<input type="checkbox"/> 既存点検等で指摘がある		
2 外壁	<input type="checkbox"/> 塗仕上げ			<input type="checkbox"/> 鉄筋が見えているところがある		
	<input type="checkbox"/> タイル張り、石張り			<input type="checkbox"/> 外壁から漏水がある		
	<input type="checkbox"/> 金属系パネル			<input type="checkbox"/> 塗装の剥がれ		
	<input type="checkbox"/> コンクリート系パネル(ALC等)			<input type="checkbox"/> タイルや石が剥がれている		
	<input type="checkbox"/> その他の外壁 ( )			<input type="checkbox"/> 大きな亀裂がある

<input type="checkbox"/> アルミ製サッシ			<input type="checkbox"/> 窓・ドアの廻りで漏水がある		
	<input type="checkbox"/> 鋼製サッシ			<input type="checkbox"/> 窓・ドアに錆・腐食・変形がある		
	<input type="checkbox"/> 断熱サッシ、省エネガラス			<input type="checkbox"/> 外部手すり等の錆・腐朽		
				<input type="checkbox"/> 既存点検等で指摘がある

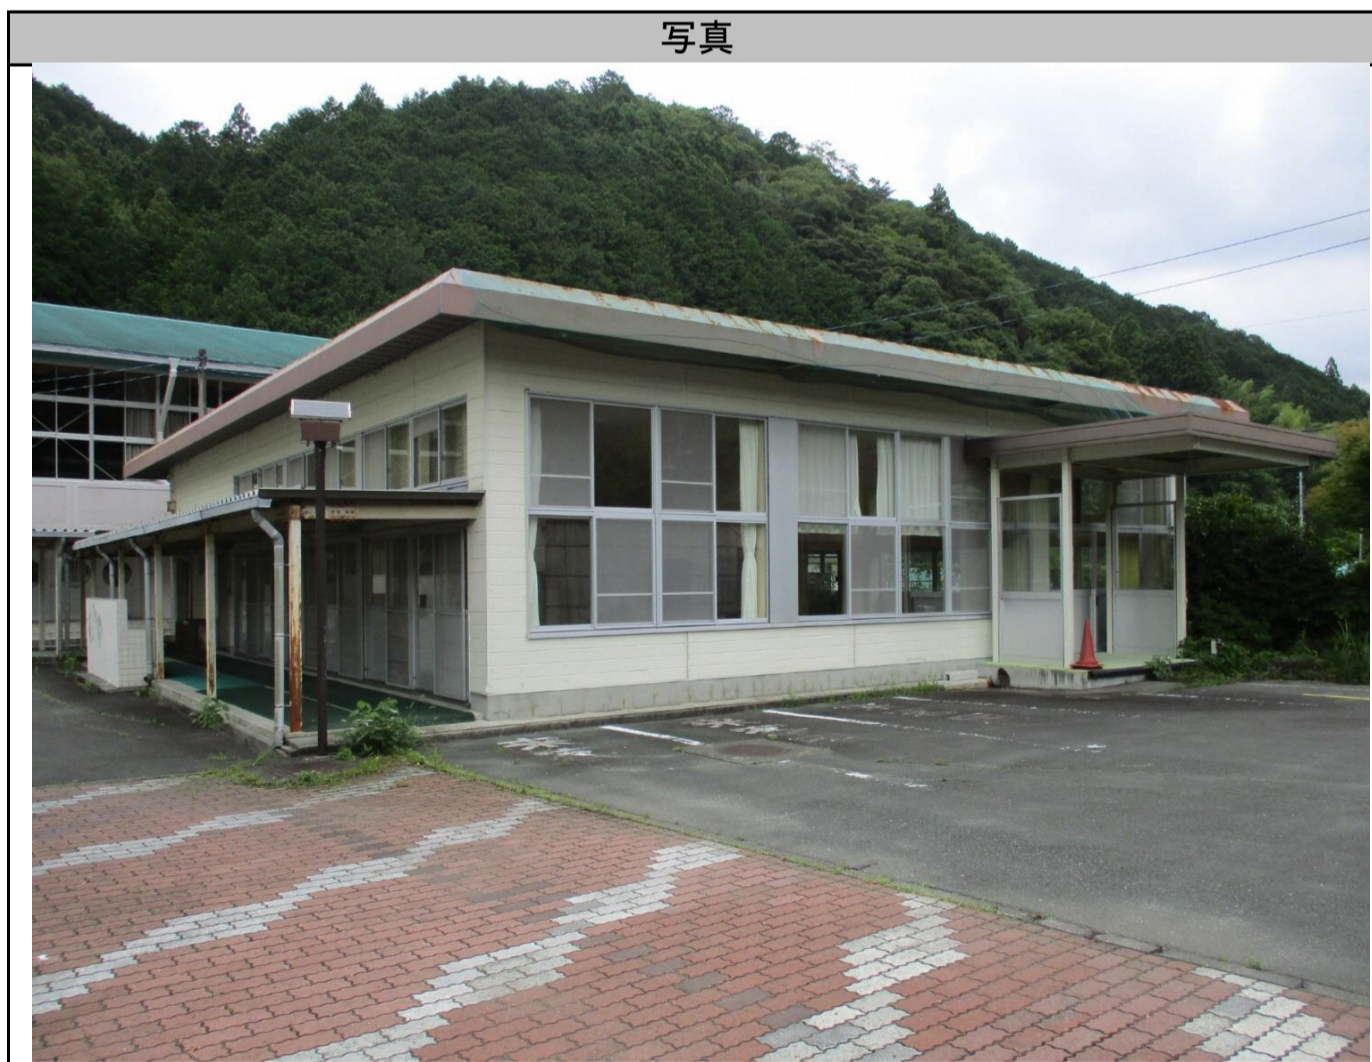
部位	仕様 (該当する項目にチェック)	工事履歴(部位の更新)		劣化状況 (複数回答可)	箇所数	特記事項
		年度	工事内容			
1 屋根 屋上	<input type="checkbox"/> アスファルト保護防水			<input type="checkbox"/> 降雨時に雨漏りがある		
	<input type="checkbox"/> アスファルト露出防水			<input checked="" type="checkbox"/> 天井等に雨漏り痕がある	1	
	<input checked="" type="checkbox"/> シート防水、塗膜防水			<input type="checkbox"/> 防水層に膨れ・破れ等がある		
	<input type="checkbox"/> 勾配屋根(長尺金属板、折板)			<input type="checkbox"/> 屋根葺材に錆・損傷がある		
	<input type="checkbox"/> 勾配屋根(スレート、瓦類)			<input type="checkbox"/> 笠木・立上り等に損傷がある		
	<input type="checkbox"/> その他の屋根 ( )			<input type="checkbox"/> 樋やルーフトレンを目視点検できない		
				<input type="checkbox"/> 既存点検等で指摘がある		
2 外壁	<input type="checkbox"/> 塗仕上げ			<input type="checkbox"/> 鉄筋が見えているところがある		
	<input type="checkbox"/> タイル張り、石張り			<input type="checkbox"/> 外壁から漏水がある		
	<input type="checkbox"/> 金属系パネル			<input type="checkbox"/> 塗装の剥がれ		
	<input type="checkbox"/> コンクリート系パネル(ALC等)			<input type="checkbox"/> タイルや石が剥がれている

<input type="checkbox"/> その他の外壁 ( )			<input type="checkbox"/> 大きな亀裂がある		
	<input type="checkbox"/> アルミ製サッシ			<input type="checkbox"/> 窓・ドアの廻りで漏水がある		
	<input type="checkbox"/> 鋼製サッシ			<input type="checkbox"/> 窓・ドアに錆・腐食・変形がある		
	<input type="checkbox"/> 断熱サッシ、省エネガラス			<input type="checkbox"/> 外部手すり等の錆・腐朽		
				<input type="checkbox"/> 既存点検等で指摘がある

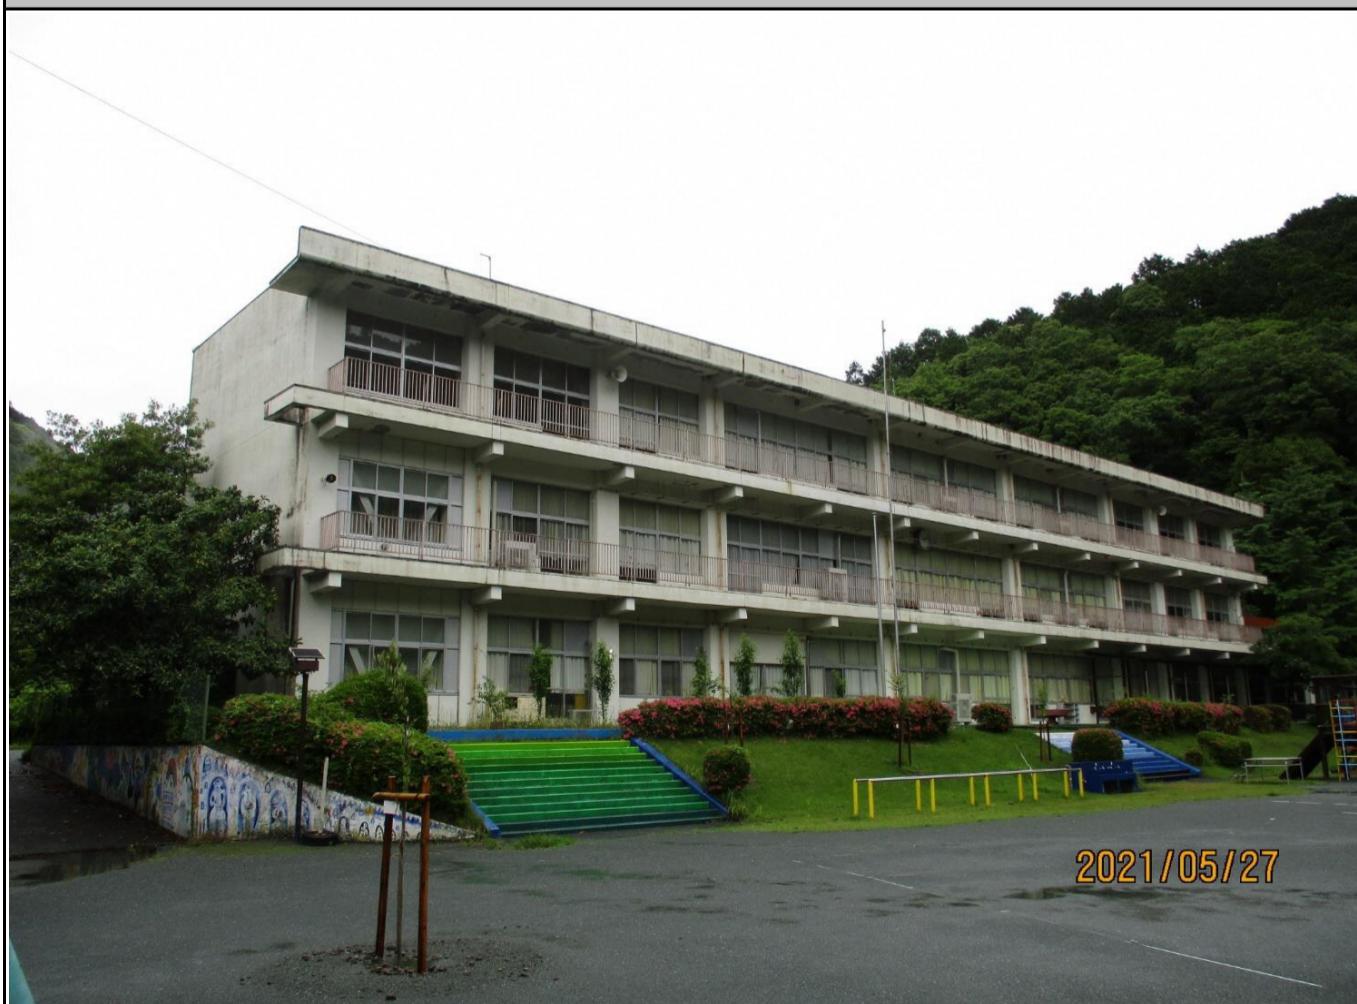
写真

部位	仕様 (該当する項目にチェック)	工事履歴(部位の更新)		劣化状況 (複数回答可)	箇所数	特記事項
		年度	工事内容			
1 屋根 屋上	<input type="checkbox"/> アスファルト保護防水			<input type="checkbox"/> 降雨時に雨漏りがある		
	<input type="checkbox"/> アスファルト露出防水			<input type="checkbox"/> 天井等に雨漏り痕がある		
	<input type="checkbox"/> シート防水、塗膜防水			<input type="checkbox"/> 防水層に膨れ・破れ等がある		
	<input type="checkbox"/> 勾配屋根(長尺金属板、折板)			<input type="checkbox"/> 屋根葺材に錆・損傷がある		
	<input type="checkbox"/> 勾配屋根(スレート、瓦類)			<input checked="" type="checkbox"/> 笠木・立上り等に損傷がある	1	
	<input type="checkbox"/> その他の屋根 ( )			<input type="checkbox"/> 樋やルーフトレンを目視点検できない		
				<input type="checkbox"/> 既存点検等で指摘がある		
2 外壁	<input type="checkbox"/> 塗仕上げ			<input type="checkbox"/> 鉄筋が見えているところがある		
	<input checked="" type="checkbox"/> タイル張り、石張り			<input type="checkbox"/> 外壁から漏水がある		
	<input type="checkbox"/> 金属系パネル			<input checked="" type="checkbox"/> 塗装の剥がれ	多	
	<input type="checkbox"/> コンクリート系パネル(ALC等)			<input checked="" type="checkbox"/> タイルや石が剥がれている	多

<input type="checkbox"/> その他の外壁 ( )			<input checked="" type="checkbox"/> 大きな亀裂がある	多	
	<input checked="" type="checkbox"/> アルミ製サッシ			<input type="checkbox"/> 窓・ドアの廻りで漏水がある		
	<input type="checkbox"/> 鋼製サッシ			<input checked="" type="checkbox"/> 窓・ドアに錆・腐食・変形がある	2	
	<input type="checkbox"/> 断熱サッシ、省エネガラス			<input type="checkbox"/> 外部手すり等の錆・腐朽		
				<input type="checkbox"/> 既存点検等で指摘がある

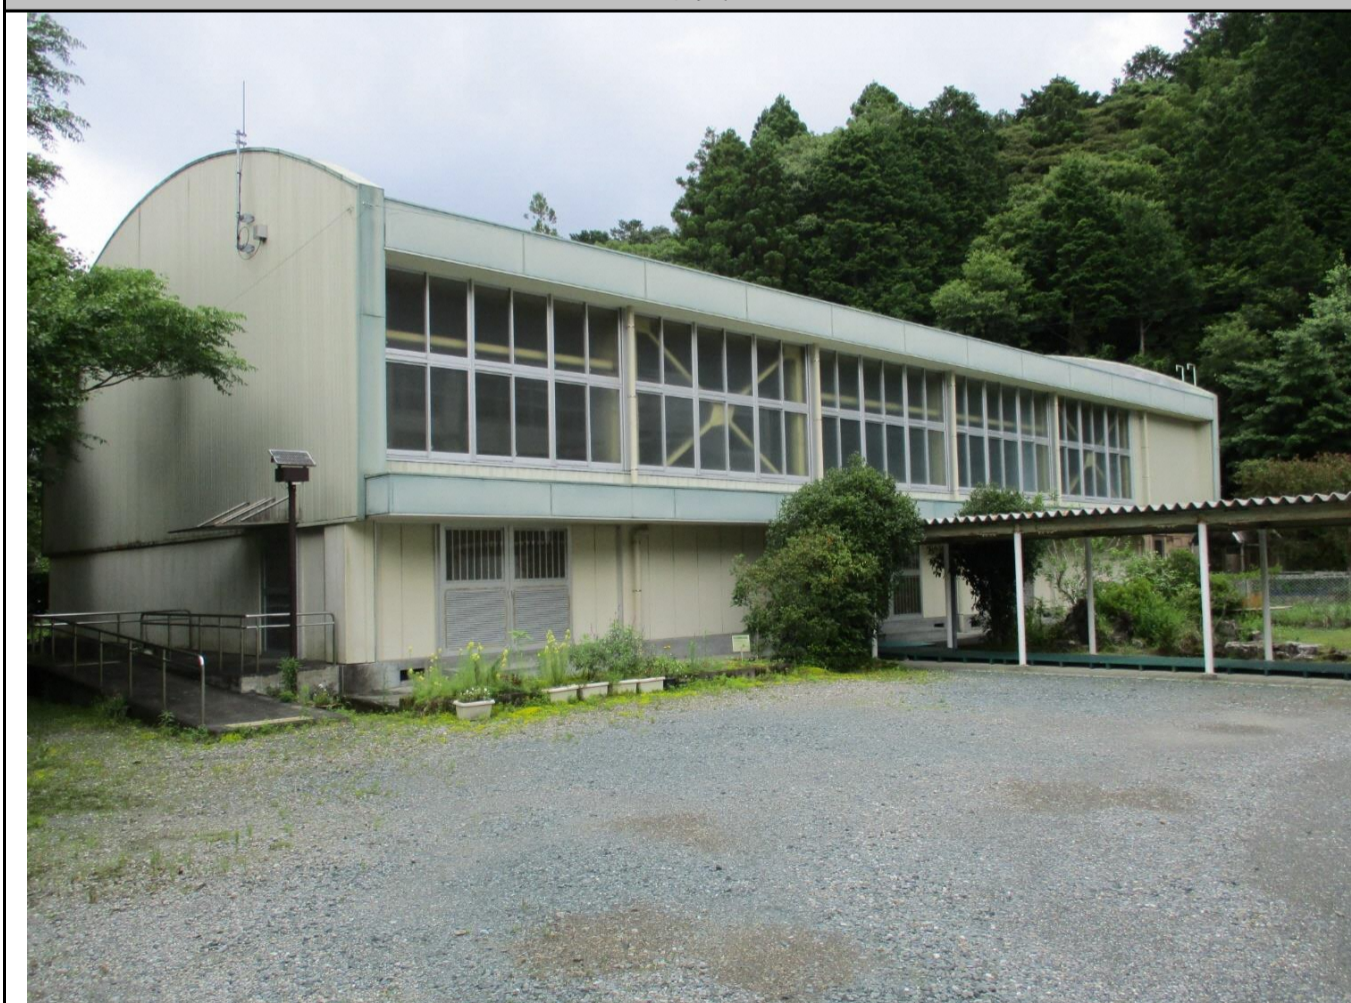
写真

部位	仕様 (該当する項目にチェック)	工事履歴(部位の更新)		劣化状況 (複数回答可)	箇所数	特記事項
		年度	工事内容			
1 屋根 屋上	<input type="checkbox"/> アスファルト保護防水			<input checked="" type="checkbox"/> 降雨時に雨漏りがある	1	
	<input type="checkbox"/> アスファルト露出防水			<input type="checkbox"/> 天井等に雨漏り痕がある		
	<input type="checkbox"/> シート防水、塗膜防水			<input type="checkbox"/> 防水層に膨れ・破れ等がある		
	<input checked="" type="checkbox"/> 勾配屋根(長尺金属板、折板)			<input checked="" type="checkbox"/> 屋根葺材に錆・損傷がある	2	
	<input type="checkbox"/> 勾配屋根(スレート、瓦類)			<input type="checkbox"/> 笠木・立上り等に損傷がある		
	<input type="checkbox"/> その他の屋根 ( )			<input type="checkbox"/> 樋やルーフトレンを目視点検できない		
				<input type="checkbox"/> 既存点検等で指摘がある		
2 外壁	<input type="checkbox"/> 塗仕上げ			<input type="checkbox"/> 鉄筋が見えているところがある		
	<input type="checkbox"/> タイル張り、石張り			<input type="checkbox"/> 外壁から漏水がある		
	<input type="checkbox"/> 金属系パネル			<input type="checkbox"/> 塗装の剥がれ		
	<input type="checkbox"/> コンクリート系パネル(ALC等)			<input type="checkbox"/> タイルや石が剥がれている

<input type="checkbox"/> その他の外壁 ( )			<input type="checkbox"/> 大きな亀裂がある		
	<input type="checkbox"/> アルミ製サッシ			<input type="checkbox"/> 窓・ドアの廻りで漏水がある		
	<input type="checkbox"/> 鋼製サッシ			<input type="checkbox"/> 窓・ドアに錆・腐食・変形がある		
	<input type="checkbox"/> 断熱サッシ、省エネガラス			<input type="checkbox"/> 外部手すり等の錆・腐朽		
				<input type="checkbox"/> 既存点検等で指摘がある

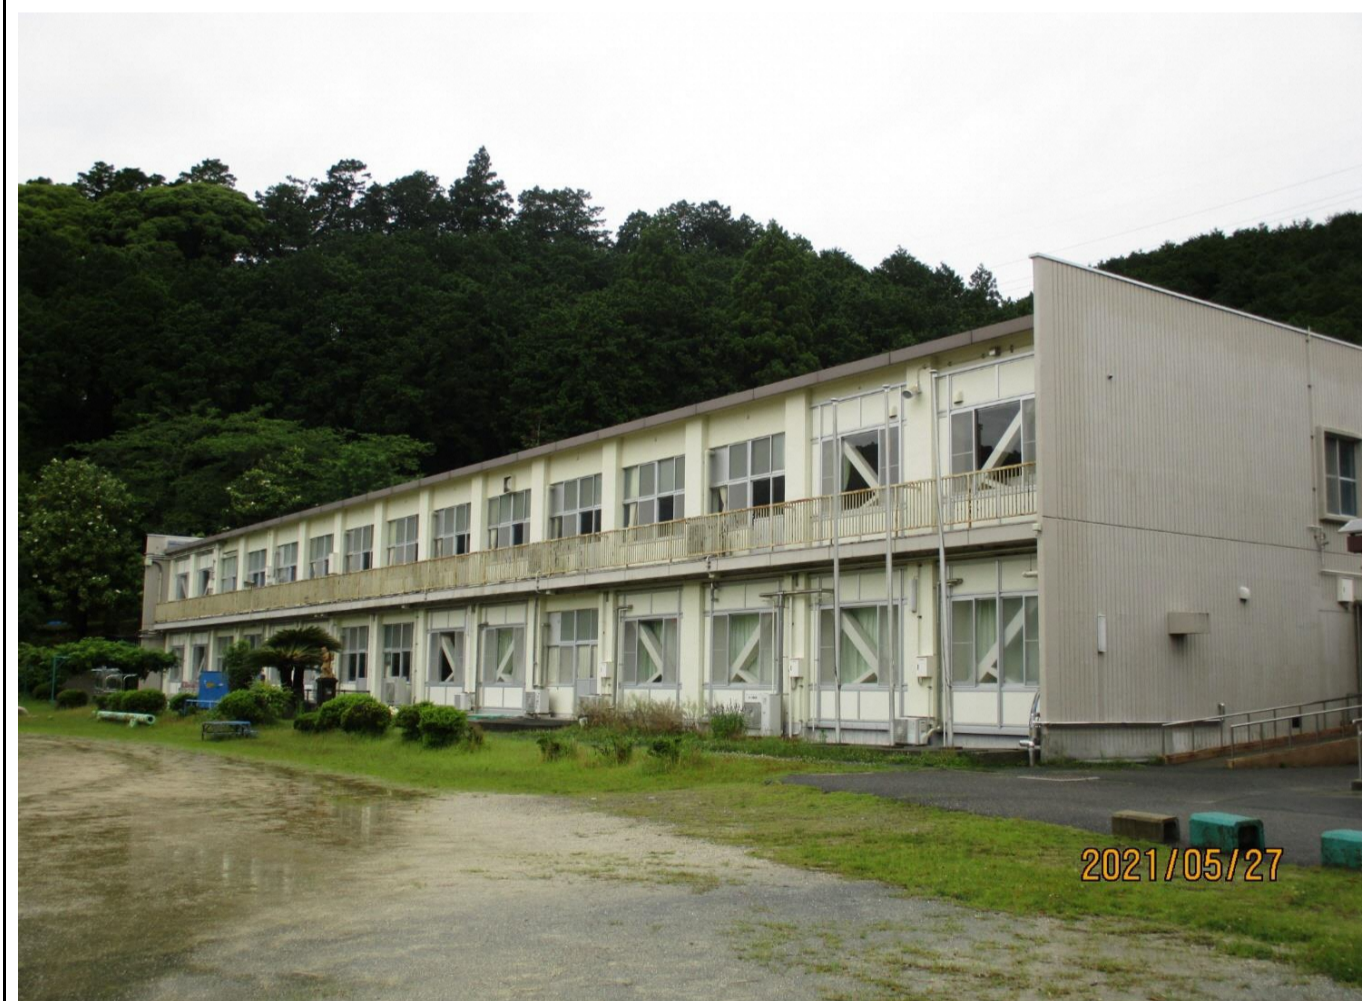
写真

部位	仕様 (該当する項目にチェック)	工事履歴(部位の更新)		劣化状況 (複数回答可)	箇所数	特記事項
		年度	工事内容			
1 屋根 屋上	<input type="checkbox"/> アスファルト保護防水			<input type="checkbox"/> 降雨時に雨漏りがある		
	<input type="checkbox"/> アスファルト露出防水			<input type="checkbox"/> 天井等に雨漏り痕がある		
	<input type="checkbox"/> シート防水、塗膜防水			<input type="checkbox"/> 防水層に膨れ・破れ等がある		
	<input type="checkbox"/> 勾配屋根(長尺金属板、折板)			<input type="checkbox"/> 屋根葺材に錆・損傷がある		
	<input type="checkbox"/> 勾配屋根(スレート、瓦類)			<input type="checkbox"/> 笠木・立上り等に損傷がある		
	<input checked="" type="checkbox"/> その他の屋根 (排水溝つまり)			<input type="checkbox"/> 樋やルーフトレンを目視点検できない		
				<input type="checkbox"/> 既存点検等で指摘がある		
2 外壁	<input type="checkbox"/> 塗仕上げ			<input type="checkbox"/> 鉄筋が見えているところがある		
	<input type="checkbox"/> タイル張り、石張り			<input type="checkbox"/> 外壁から漏水がある		
	<input type="checkbox"/> 金属系パネル			<input type="checkbox"/> 塗装の剥がれ		
	<input type="checkbox"/> コンクリート系パネル(ALC等)			<input type="checkbox"/> タイルや石が剥がれている

<input type="checkbox"/> その他の外壁 ( )			<input type="checkbox"/> 大きな亀裂がある		
	<input type="checkbox"/> アルミ製サッシ			<input type="checkbox"/> 窓・ドアの廻りで漏水がある		
	<input type="checkbox"/> 鋼製サッシ			<input type="checkbox"/> 窓・ドアに錆・腐食・変形がある		
	<input type="checkbox"/> 断熱サッシ、省エネガラス			<input type="checkbox"/> 外部手すり等の錆・腐朽		
				<input type="checkbox"/> 既存点検等で指摘がある

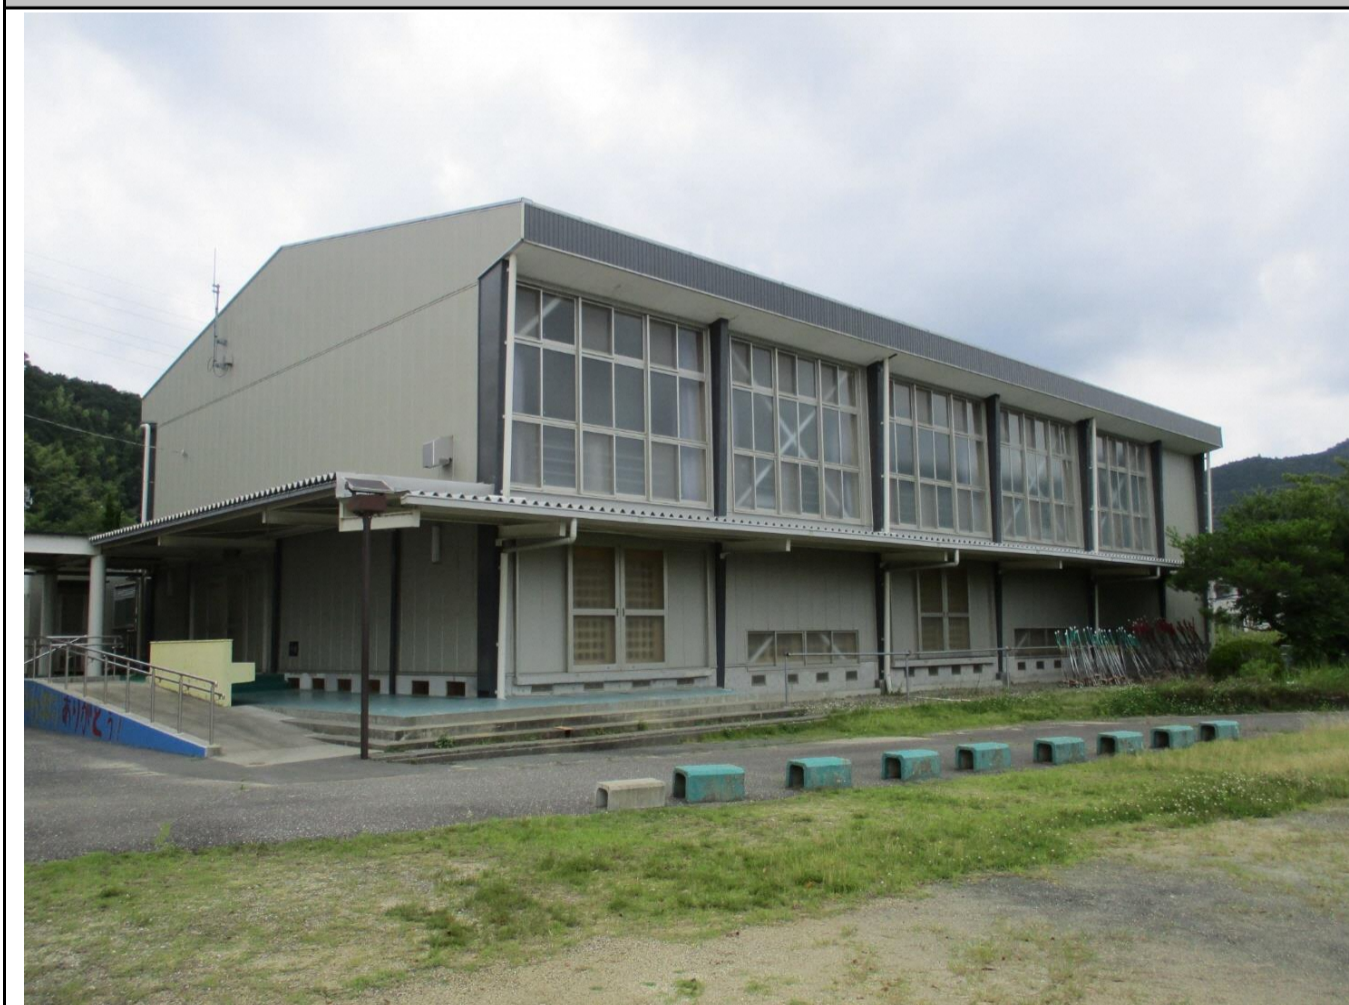
写真

部位	仕様 (該当する項目にチェック)	工事履歴(部位の更新)		劣化状況 (複数回答可)	箇所数	特記事項
		年度	工事内容			
1 屋根 屋上	<input type="checkbox"/> アスファルト保護防水			<input type="checkbox"/> 降雨時に雨漏りがある		
	<input type="checkbox"/> アスファルト露出防水			<input type="checkbox"/> 天井等に雨漏り痕がある		
	<input type="checkbox"/> シート防水、塗膜防水			<input type="checkbox"/> 防水層に膨れ・破れ等がある		
	<input type="checkbox"/> 勾配屋根(長尺金属板、折板)			<input type="checkbox"/> 屋根葺材に錆・損傷がある		
	<input type="checkbox"/> 勾配屋根(スレート、瓦類)			<input type="checkbox"/> 笠木・立上り等に損傷がある		
	<input type="checkbox"/> その他の屋根 ( )			<input type="checkbox"/> 樋やルーフトレンを目視点検できない		
				<input type="checkbox"/> 既存点検等で指摘がある		
2 外壁	<input type="checkbox"/> 塗仕上げ			<input type="checkbox"/> 鉄筋が見えているところがある		
	<input type="checkbox"/> タイル張り、石張り			<input type="checkbox"/> 外壁から漏水がある		
	<input type="checkbox"/> 金属系パネル			<input type="checkbox"/> 塗装の剥がれ		
	<input type="checkbox"/> コンクリート系パネル(ALC等)			<input type="checkbox"/> タイルや石が剥がれている		
	<input type="checkbox"/> その他の外壁 ( )			<input type="checkbox"/> 大きな亀裂がある

<input type="checkbox"/> アルミ製サッシ			<input type="checkbox"/> 窓・ドアの廻りで漏水がある		
	<input type="checkbox"/> 鋼製サッシ			<input type="checkbox"/> 窓・ドアに錆・腐食・変形がある		
	<input type="checkbox"/> 断熱サッシ、省エネガラス			<input type="checkbox"/> 外部手すり等の錆・腐朽		
				<input type="checkbox"/> 既存点検等で指摘がある
