特殊建築物定期調査報告（概要）

学校名	泉陽中学校	住所	森町問詰259	調査日	2020年度
建物名	校舎			記入者

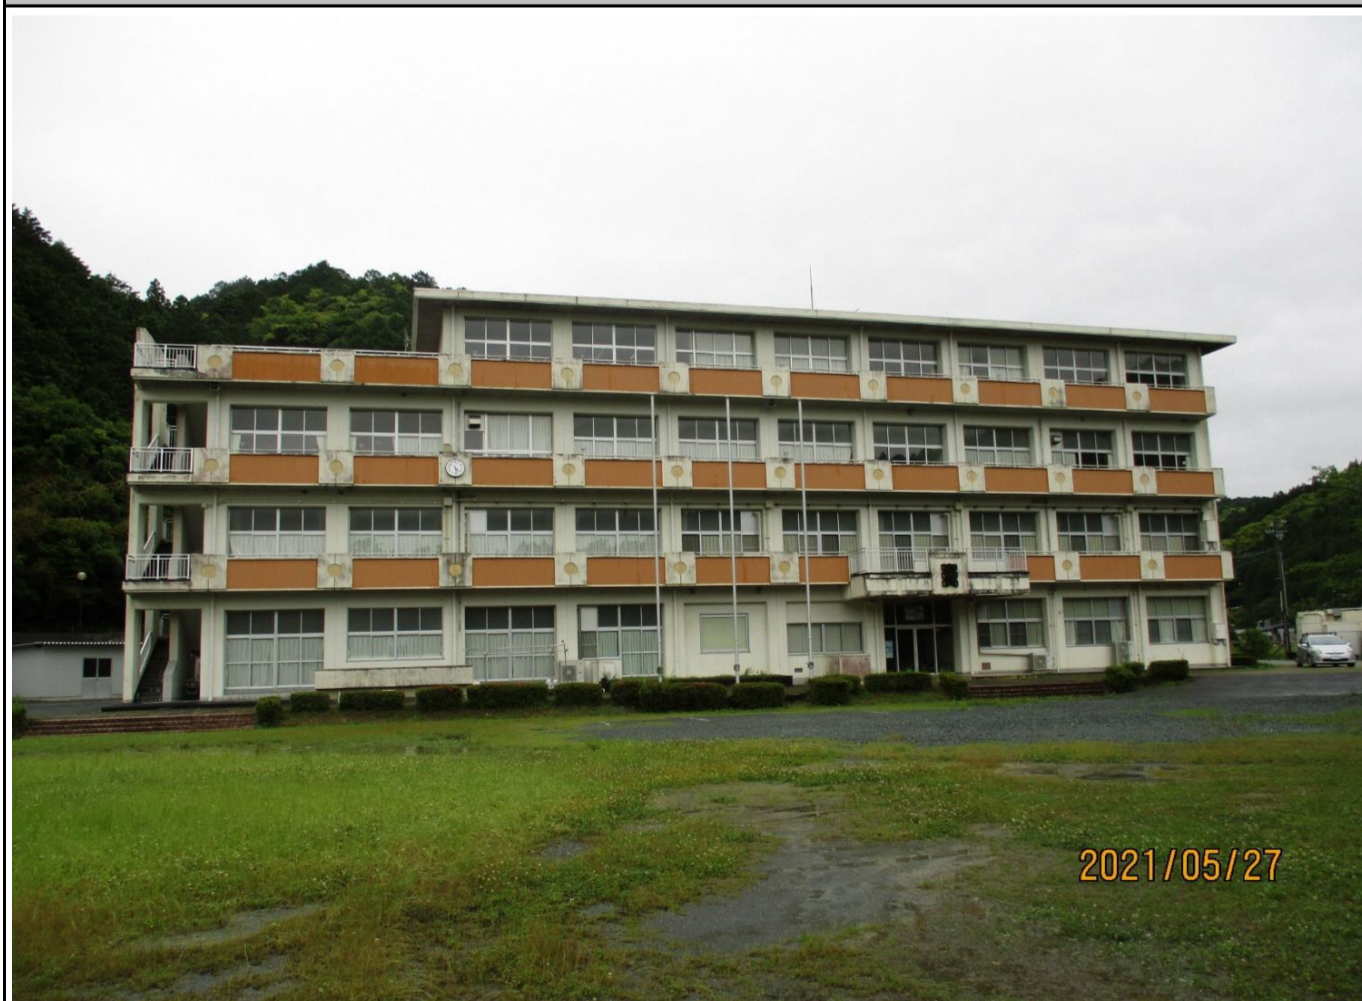
写真

部位	仕様 (該当する項目にチェック)	工事履歴(部位の更新)		劣化状況 (複数回答可)	箇所数	特記事項
		年度	工事内容			
1 屋根 屋上	<input type="checkbox"/> アスファルト保護防水 <input type="checkbox"/> アスファルト露出防水 <input checked="" type="checkbox"/> シート防水、塗膜防水 <input type="checkbox"/> 勾配屋根(長尺金属板、折板) <input type="checkbox"/> 勾配屋根(スレート、瓦類) <input checked="" type="checkbox"/> その他の屋根 (排水不良)			<input type="checkbox"/> 降雨時に雨漏りがある		
				<input checked="" type="checkbox"/> 天井等に雨漏り痕がある	3	
				<input checked="" type="checkbox"/> 防水層に膨れ・破れ等がある	5	
				<input type="checkbox"/> 屋根葺材に錆・損傷がある		
				<input type="checkbox"/> 笠木・立上り等に損傷がある		
				<input type="checkbox"/> 樋やルーフトレンを目視点検できない		
				<input type="checkbox"/> 既存点検等で指摘がある		
2 外壁	<input type="checkbox"/> 塗仕上げ <input checked="" type="checkbox"/> タイル張り、石張り <input type="checkbox"/> 金属系パネル <input type="checkbox"/> コンクリート系パネル(ALC等) <input type="checkbox"/> その他の外壁 () <input type="checkbox"/> アルミ製サッシ <input type="checkbox"/> 鋼製サッシ <input type="checkbox"/> 断熱サッシ、省エネガラス			<input type="checkbox"/> 鉄筋が見えているところがある

<input type="checkbox"/> 外壁から漏水がある		
				<input type="checkbox"/> 塗装の剥がれ		
				<input type="checkbox"/> タイルや石が剥がれている		
				<input checked="" type="checkbox"/> 大きな亀裂がある	3	
				<input type="checkbox"/> 窓・ドアの廻りで漏水がある		
				<input checked="" type="checkbox"/> 窓・ドアに錆・腐食・変形がある	1	
				<input type="checkbox"/> 外部手すり等の錆・腐朽		
				<input type="checkbox"/> 既存点検等で指摘がある
